# Riesgo hídrico poblacional en relación a las inundaciones y la calidad del agua superficial de la cuenca del Arroyo Claro en el Municipio de Malvinas Argentinas, Buenos Aires

Memoria de Licenciatura en Ecología Urbana

Autora: Lorena Cecilia Gomez

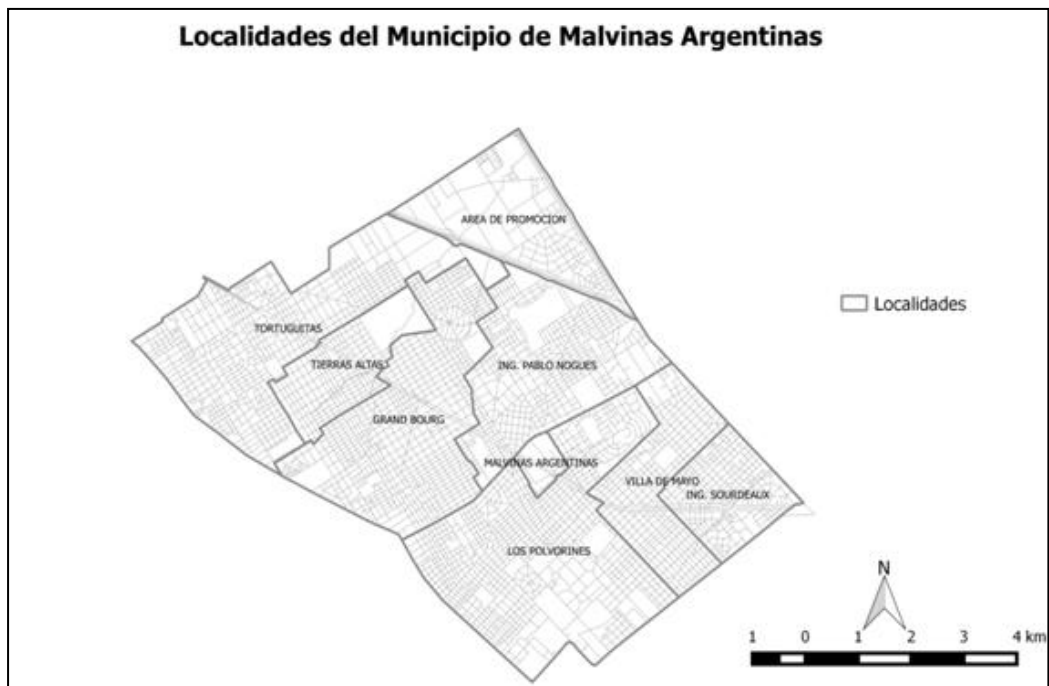
Figura 4: localidades del Municipio de Malvinas Argentinas. Fuente: elaboración propia.

Para la determinación de la calidad de agua y estado del recurso se tomaron muestras de agua superficial de 10 estaciones de muestreo, ubicadas en el canal principal del Arroyo Claro y en sus afluentes los arroyos Cuzco, Albuera y Constituyentes (tabla 9 y Fig. 4). Cada una de las estaciones se ubicó según los siguientes criterios: ingreso al municipio, cabeceras, confluencias y cambios de uso del suelo (zonas residenciales, espacios vacantes e industriales). De esta manera, se caracterizó la calidad del agua del Arroyo cuando ingresa al municipio, una vez que lo atraviesa y cuando lo abandona. Se realizó un diagnóstico general del Arroyo que permitió identificar las diferentes fuentes de contaminación para intervenir sobre esto.

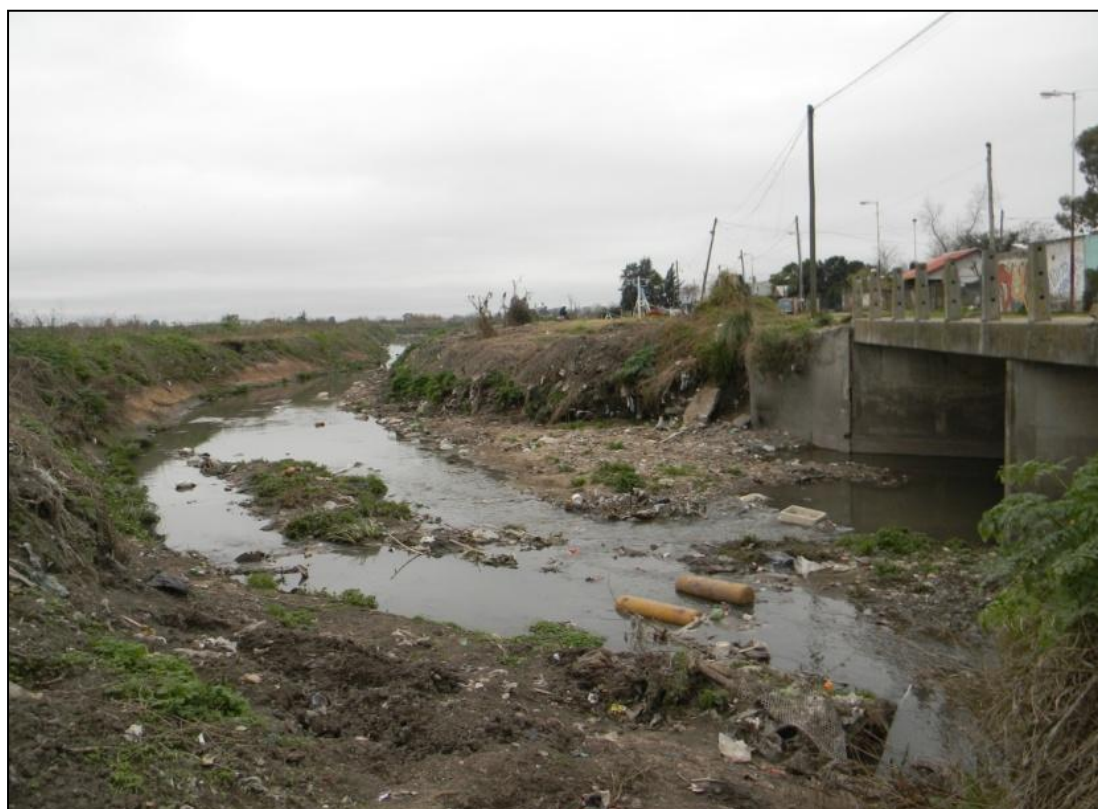
**Figura 18: Arroyo Claro en el tramo que recorre el Campo La Juanita. Puede observarse la presencia de residuos y la proximidad de las viviendas al predio.**

El campo “La Juanita” es un predio vacante de aproximadamente 78 hectáreas delimitado por las calles El Callao, Canadá, Patricias Mendocinas y Fray Bolaños. Este predio es utilizado por diferentes actores donde se depositan escombros, residuos domiciliarios, restos de poda, automóviles en desuso y funcionó una tosquera (Agencia Popular de Comunicación, 2014). El lugar presenta varios aspectos negativos para la población cercana; principalmente es un sitio problemático para la salud de la comunidad ya que es un punto atrayente de diversos vectores de enfermedades como mosquitos, ratas y cucarachas (Fig. 18). Debido a la acumulación de residuos y agua estancada. Entre los problemas de salud detectados, los vecinos más próximos al predio mencionan irritación en las mucosas, problemas respiratorios y dermatitis provocadas por la quema de los residuos allí presentes (testimonio aportado por una vecina del Campo La Juanita, 2015).

A pesar de los esfuerzos por recuperar este espacio, ya que en él se han realizado obras de reforestación y recuperación de este espacio vacante como lugar recreativo, la situación ambiental es mala. En un informe preliminar (Di Pace y otros 1999) ya se advirtió de esta situación, donde se determinó que el estado del Arroyo en este predio es malo, al igual que la calidad ambiental.

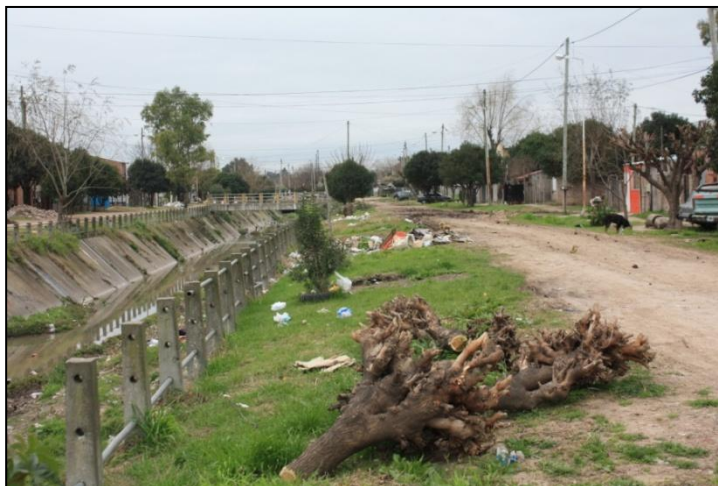
**Figura 22:** Estación de muestreo E1 ubicada en la intersección del Arroyo Claro y la calle Hernández en la localidad de Grand Bourg. Fecha: 29-07-2014.

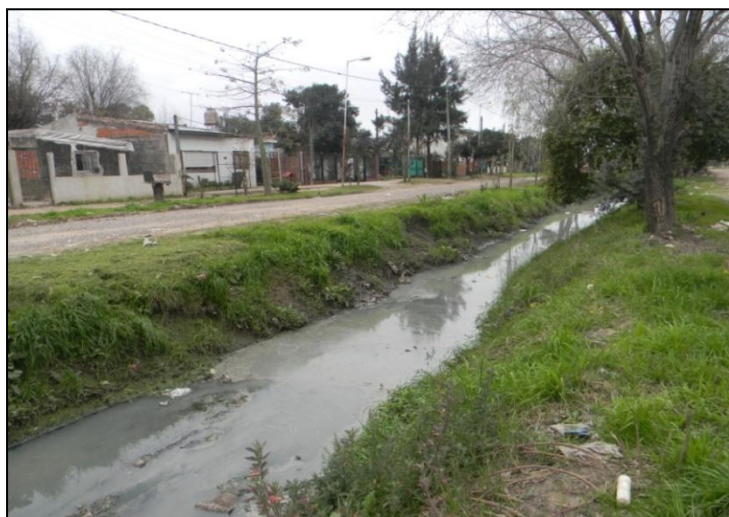
**Figura 23:** Estación de muestreo E2 ubicada en la intersección del Arroyo Cuzco y la calle Hernández en la localidad de Grand Bourg. Fecha: 29-07-2014.

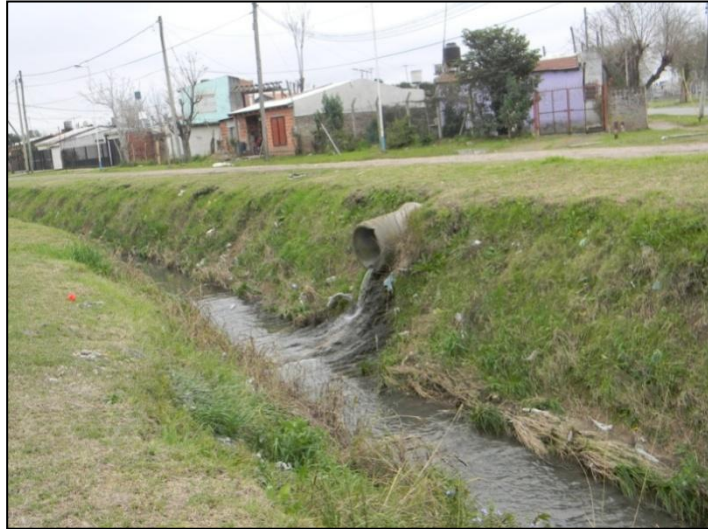
**Figura 24:** Estación de muestreo E3 ubicada en la intersección del Arroyo Cuzco y la calle Francisco Seguí en la localidad de Grand Bourg. Fecha 29-07-2014.

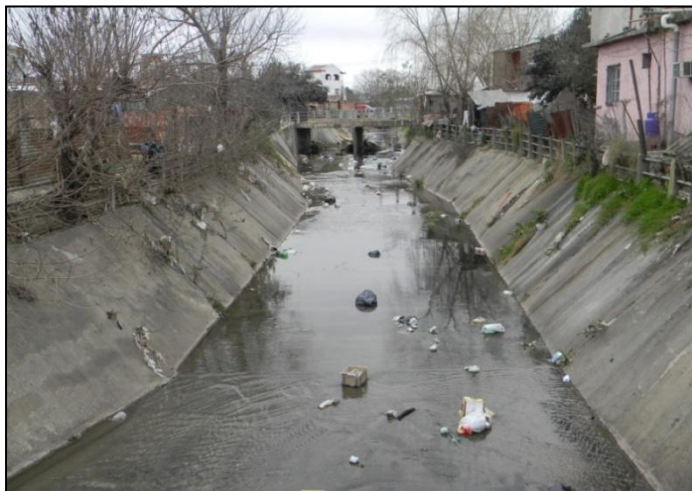
**Figura 25:** Estación de muestreo E4 ubicada en la intersección del Arroyo Claro y la calle Francisco Seguí en la localidad de Grand Bourg. Fecha: 29-07-2014.

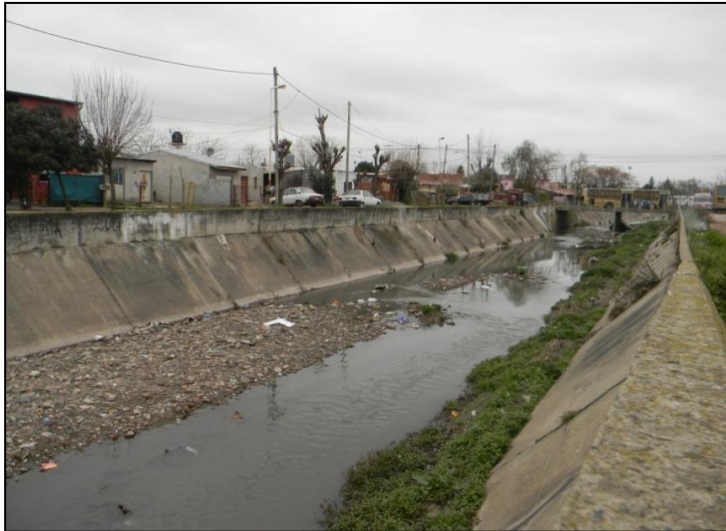
**Figura 26:** Estación de muestreo E5 ubicada en la intersección del Arroyo Claro y la calle 9 de Marzo en la localidad de Tierras Altas. Fecha: 29-07-2014.

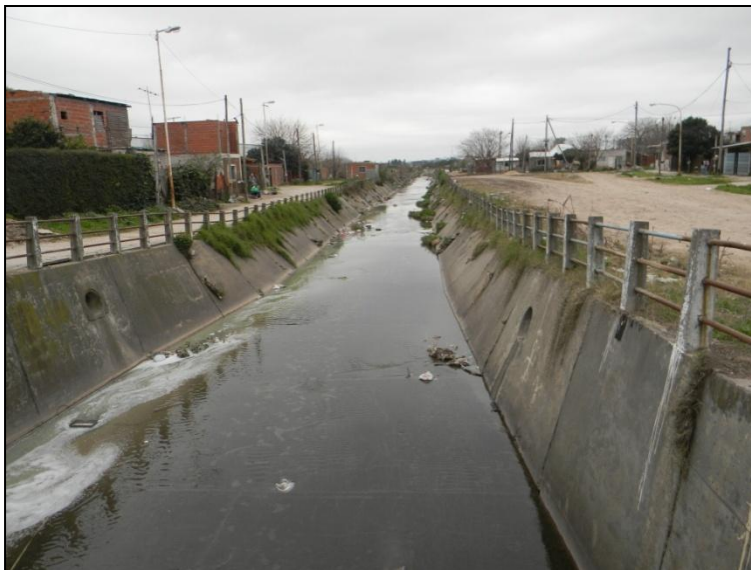
**Figura 27:** Estación de muestreo E6 ubicada en Canadá y Descartes en la localidad de Grand Bourg. Fecha: 29-07-2014.

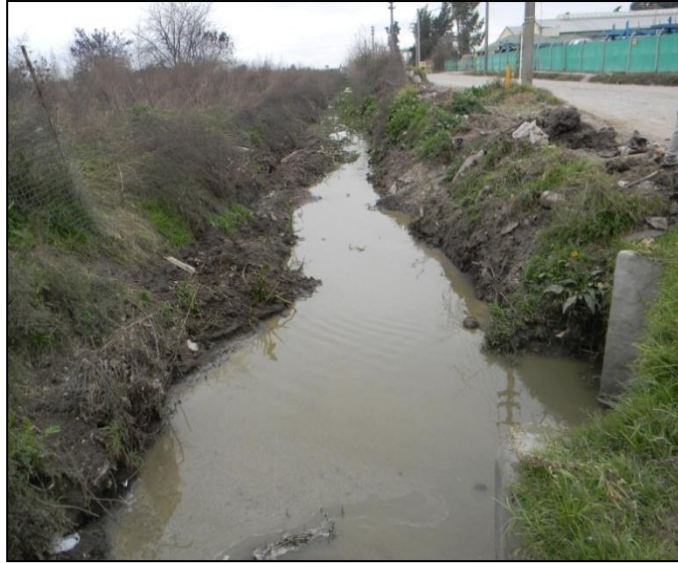
**Figura 28:** Estación de muestreo E7 “Zanjón Constituyentes” ubicada en la intersección de las calles Centenario y Constituyentes en el Área de Promoción Industrial. Fecha: 29-07-2014.

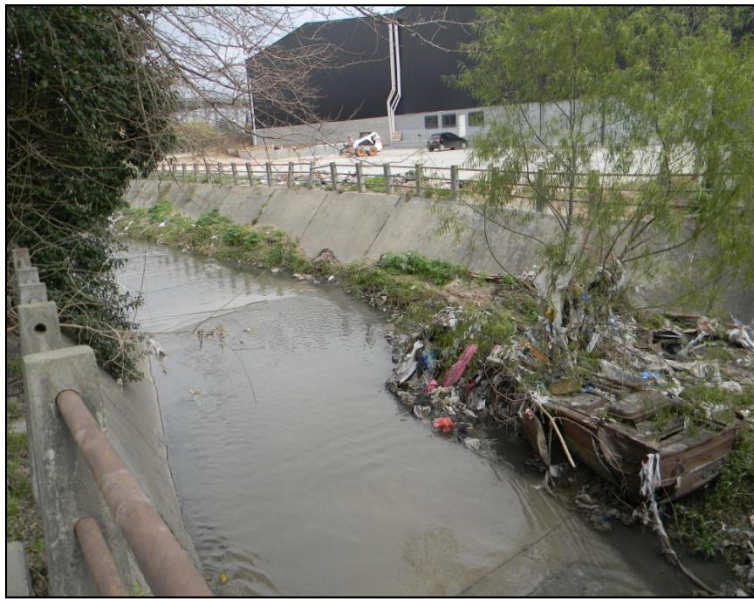
**Figura 29:** Estación de muestreo E8 ubicada en la intersección del Arroyo Claro y la calle Otto Krause en el Área de Promoción Industrial. Fecha: 29-7-2014.

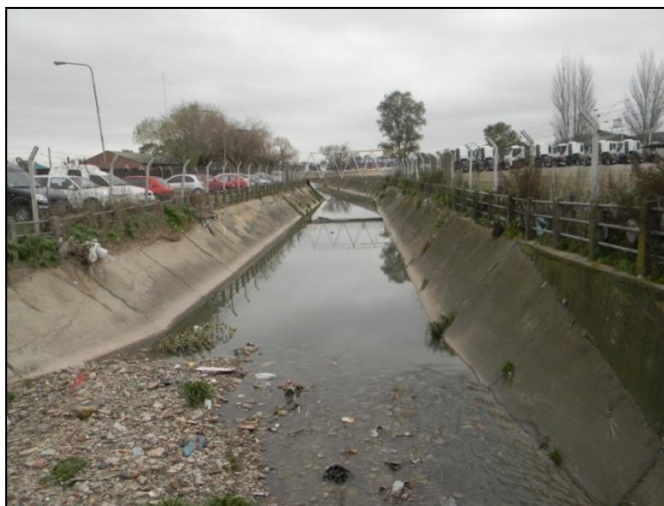
**Localización:** A° Claro y Colectora Escobar, salida del triángulo

**Descripción de la zona:** Zona industrial, saliendo del Área de Promoción Industrial. Se observa la presencia de residuos de plástico como botellas y bolsas en el Arroyo.

**Figura 30:** Estación de muestreo E9 ubicada en la intersección del Arroyo Claro y Colectora Escobar en el Área de Promoción Industrial.  
Fecha: 29-07-2014.

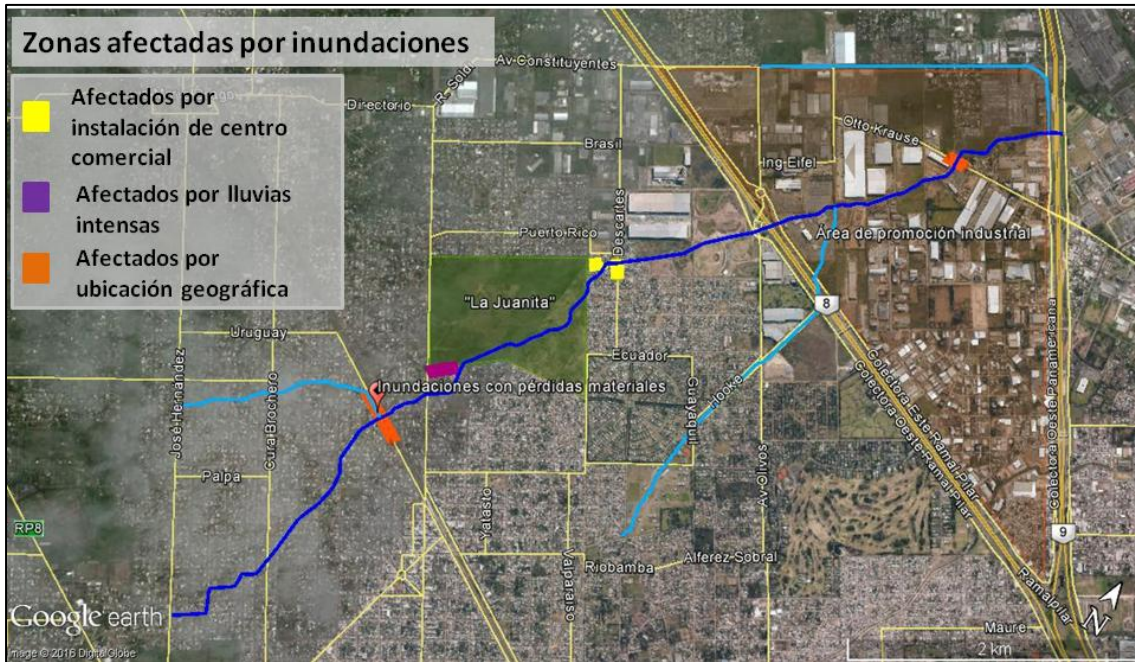
**Figura 36: Zonas afectadas por las inundaciones en el área de influencia del Arroyo Claro.**

El recorrido por los barrios y el intercambio con los vecinos permitieron comprender de mejor manera las causas que originan las inundaciones en área de influencia del Arroyo. Se puede mencionar que las inundaciones tienen un origen pluvial a diferencia de lo que ocurre en la localidad de Benavidez (Tigre), zona afectada también por la cuenca del Arroyo Claro, donde el origen es por el fenómeno de Sudestada. Los vecinos manifestaron que las lluvias en un corto lapso de duración es uno de los factores que ocasionan las inundaciones. Debido a la falta de mantenimiento de las bocas de tormenta y márgenes del Arroyo esto imposibilita que el agua escurra quedando así anegadas las calles y permitiendo que el agua ingrese a los hogares. Otro de los factores causantes es la ubicación topográfica de algunos barrios. Por ejemplo, los vecinos ubicados sobre la calle Francisco Seguí y Cuzco manifestaron sufrir de las inundaciones, con pérdidas materiales importantes dado que el agua ingresó hasta la altura de un metro en sus hogares, por estar ubicados en una zona más baja y que el agua provenía de los diferentes barrios ubicados aguas arriba (Fig.36).

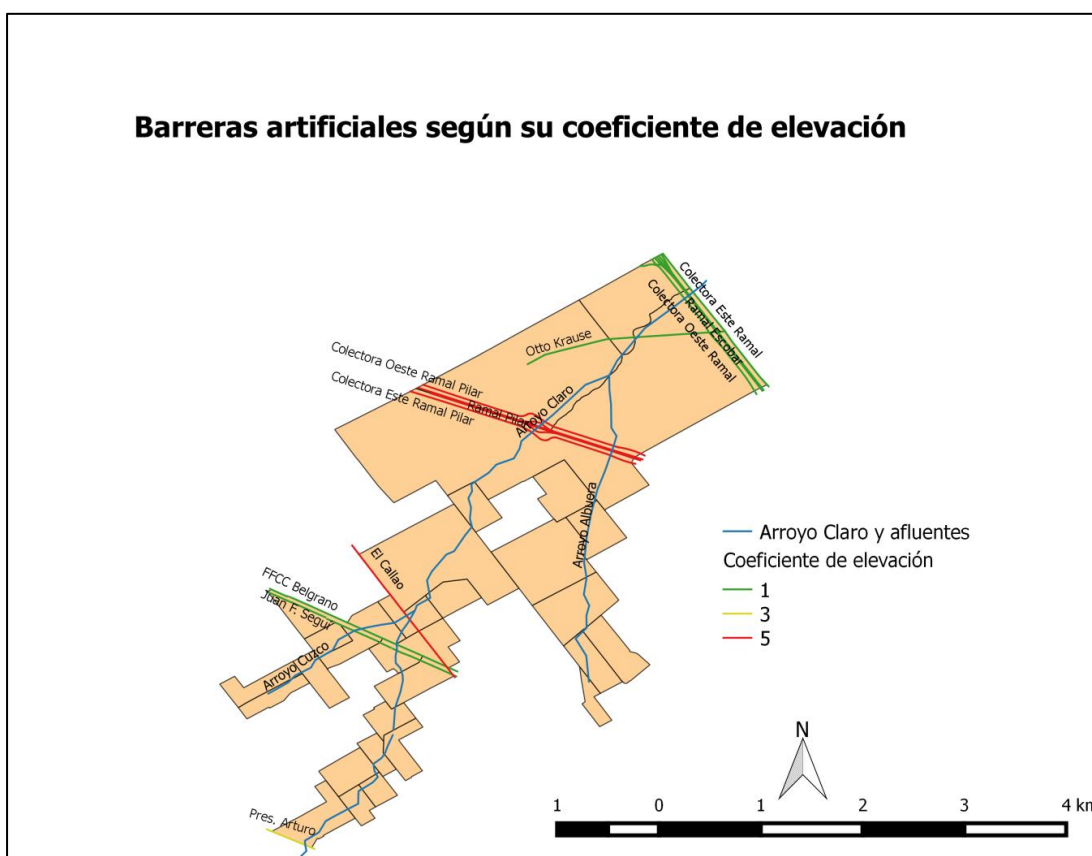
Figura 46: Antropobarreras clasificadas por coeficiente de elevación. Fuente: elaboración propia.

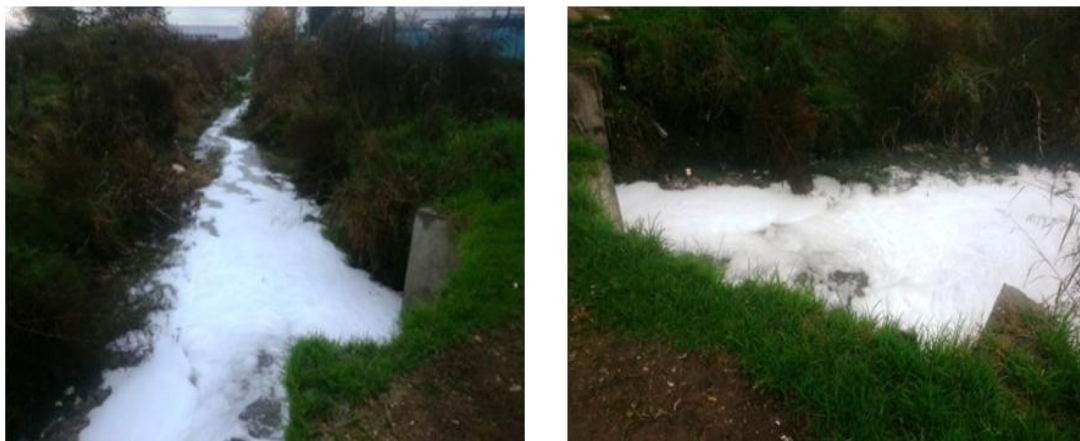
Figura 58: Muestreo en el mes de julio en la E7 ubicada en Centenario y Constituyentes. Se puede observar el vertido en el zanjón con una gran cantidad de espuma de origen desconocido, a la que se atribuye el alto valor registrado de DQO.

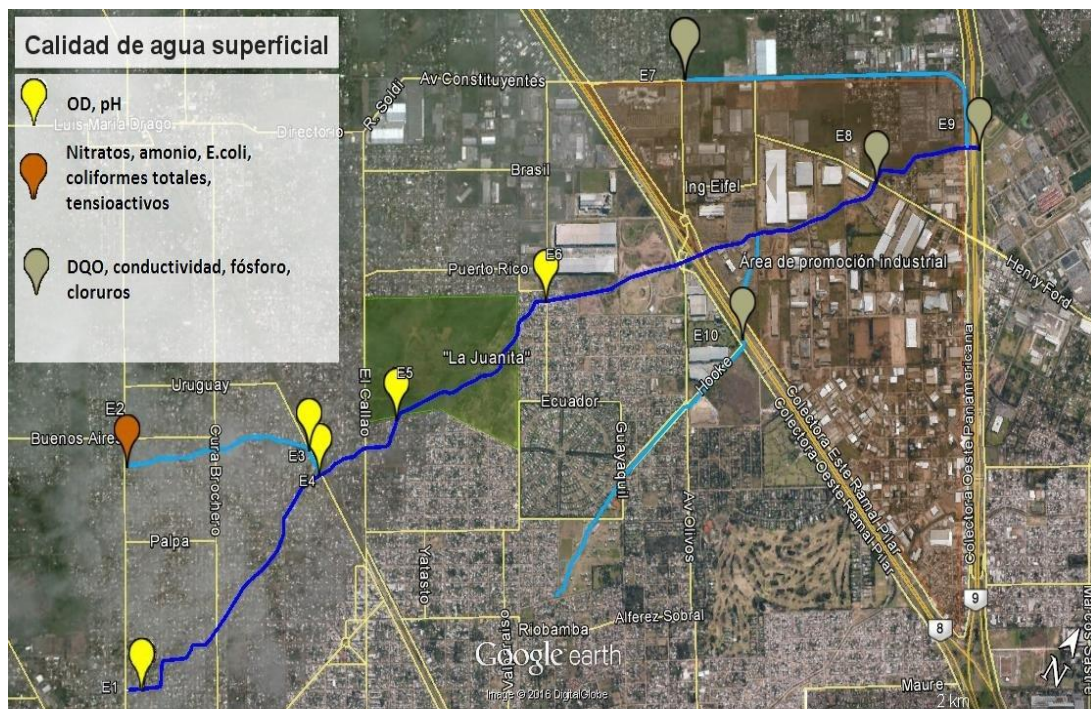
Figura 68: Contaminantes presentes por estación de muestreo en base a PCA. Fuente: elaboración propia.
