EVALUACIÓN DE LA SUSTENTABILIDAD DEL RECURSO HÍDRICO EN EL CAMPUS DE LA UNIVERSIDAD NACIONAL DE GENERAL SARMIENTO

MARÍA BELÉN CONOCHELI
Tesis de Licenciatura en Ecología
Directora: Ana Carolina Herrero

Julio 2015

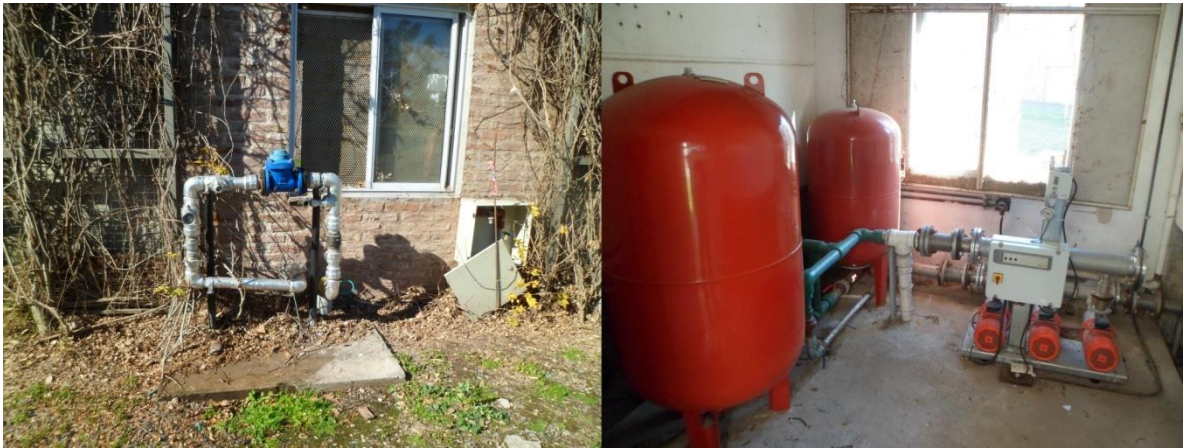
Foto 1: Pozo de extracción del Sistema 2 de dotación de agua (Módulo 7). Julio 2014

La red a la que llamaremos “Sistema 2 de dotación de agua” se inicia en una perforación de 60 m ubicada a un costado del Módulo 7 (**Foto 1**).

El agua se extrae mediante un equipo de bombeo de tipo sumergible³, ubicado a 25 m de profundidad y es almacenada en un tanque de almacenamiento y distribución compuesto por dos compartimentos unidos por un sistema de vasos comunicantes. El material de este tanque es hormigón armado, con revestimiento aislante y se encuentra localizado en un cuarto al lado de la perforación, prácticamente a nivel del suelo (**Foto 2**).

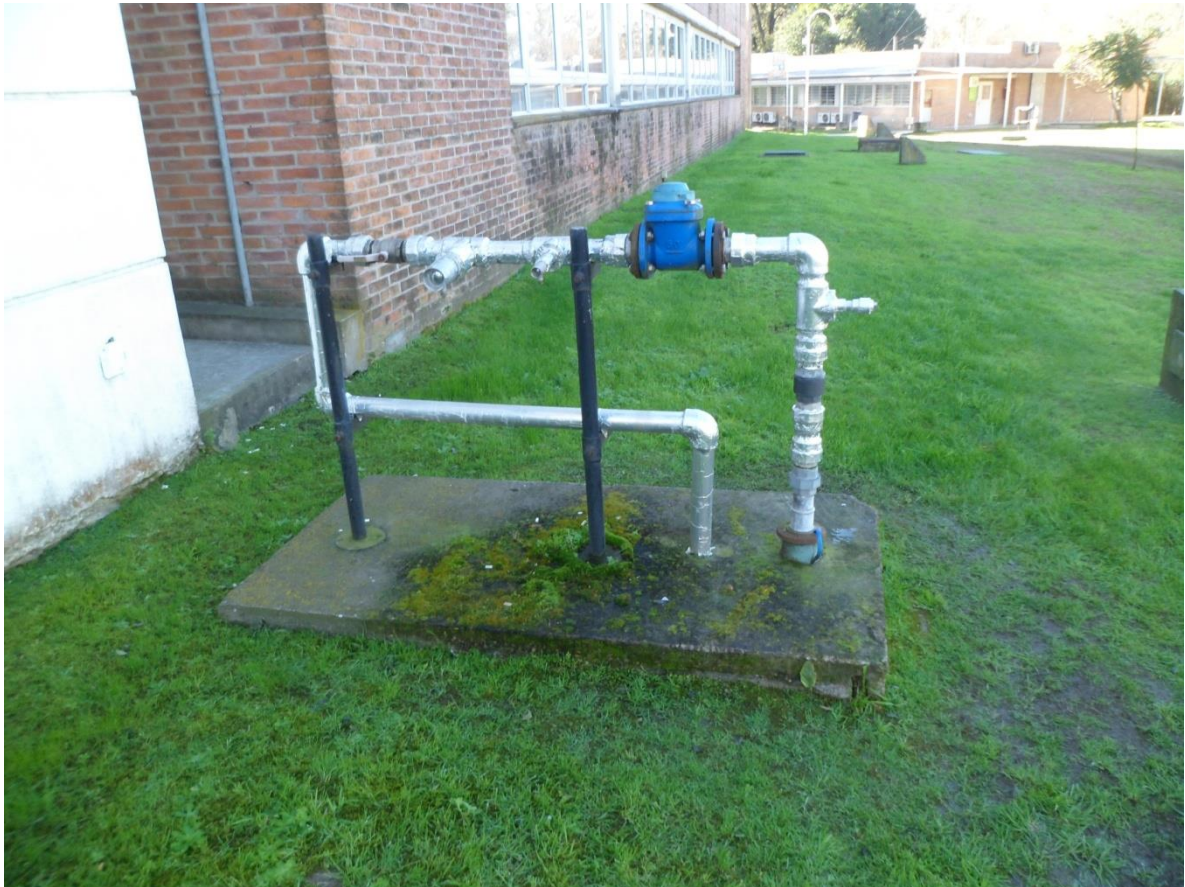
Foto 3: Pozo de extracción del Sistema 1 de dotación de agua (Módulo 1). Febrero 2014

Por otro lado, la otra red, a la que llamaremos “Sistema 1 de dotación de agua” comienza en otra perforación, también de 60 m, ubicada en la entrada del Módulo 1, que posee una bomba sumergida a 25 m, de las mismas características que en la otra perforación. **(Foto 3)**.

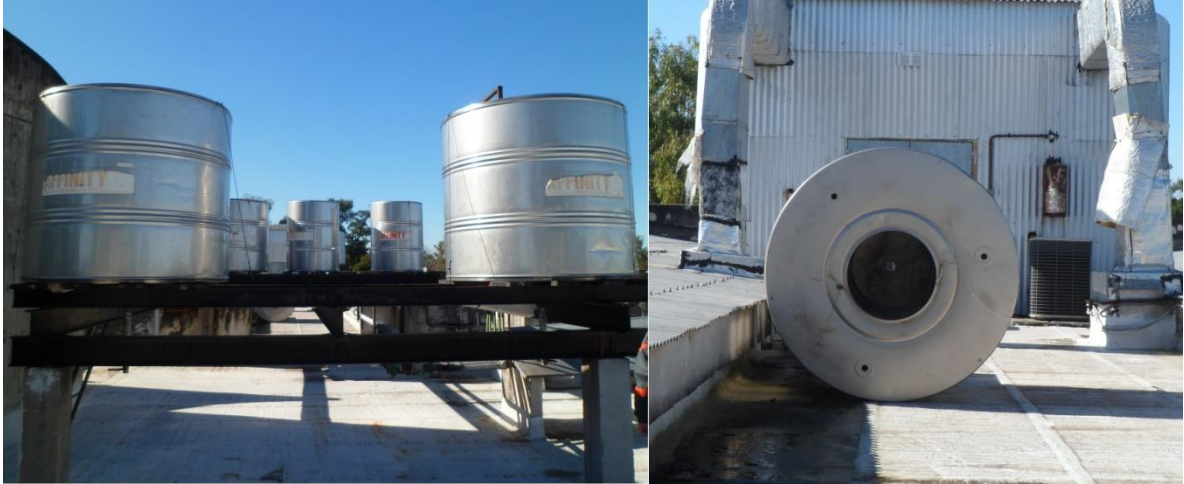
Foto 4: Tanques de almacenamiento y distribución del Sistema 1 de dotación de agua (Módulo 1). Julio 2014

El agua extraída se dirige a 5 tanques de acero inoxidable que están ubicados en el techo del edificio **(Foto 4)**. Los tanques de almacenamiento y distribución abastecen sólo este Módulo, en el cual se llevan a cabo actividades de gestión central y administración. Este edificio consta de 2 cocinas y 2 baños.

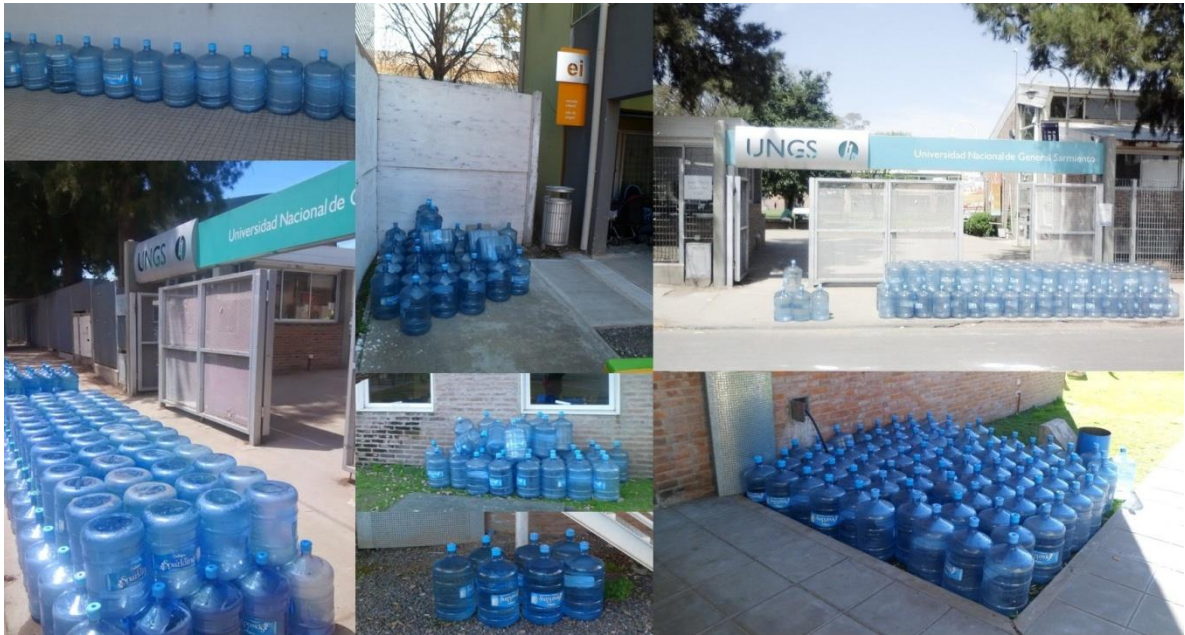
Foto 5: Bidones de agua embotellada adquiridos por la UNGS para su consumo. Octubre 2014

Para la bebida, toda la comunidad universitaria se abastece de agua embotellada, ya sea para ingerirla directamente o preparar infusiones (**Foto 5**).

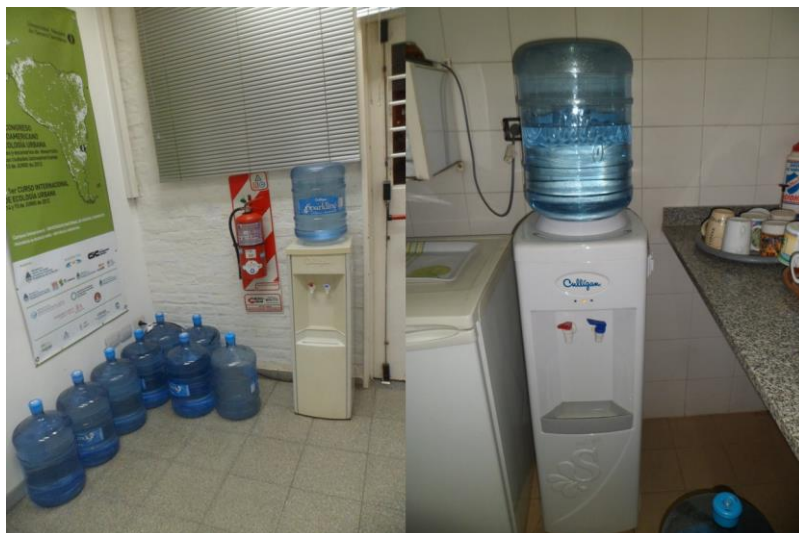
Foto 6: Dispensers distribuidores de agua. Junio 2015

Ubicados en los módulos y pasillos del *Campus*, hay un total de 35 *dispensers* eléctricos que ofrecen agua caliente y fría (**Foto 6**). Llegan semanalmente al *Campus* camiones con botellones de 20 L de agua potable, de la empresa *Sparkling*, que pertenece a *Culligan S.A.* Mensualmente, se adquieren un promedio de 640 botellones de agua, variando con la estación del año y la cantidad de alumnos presentes en la Universidad.

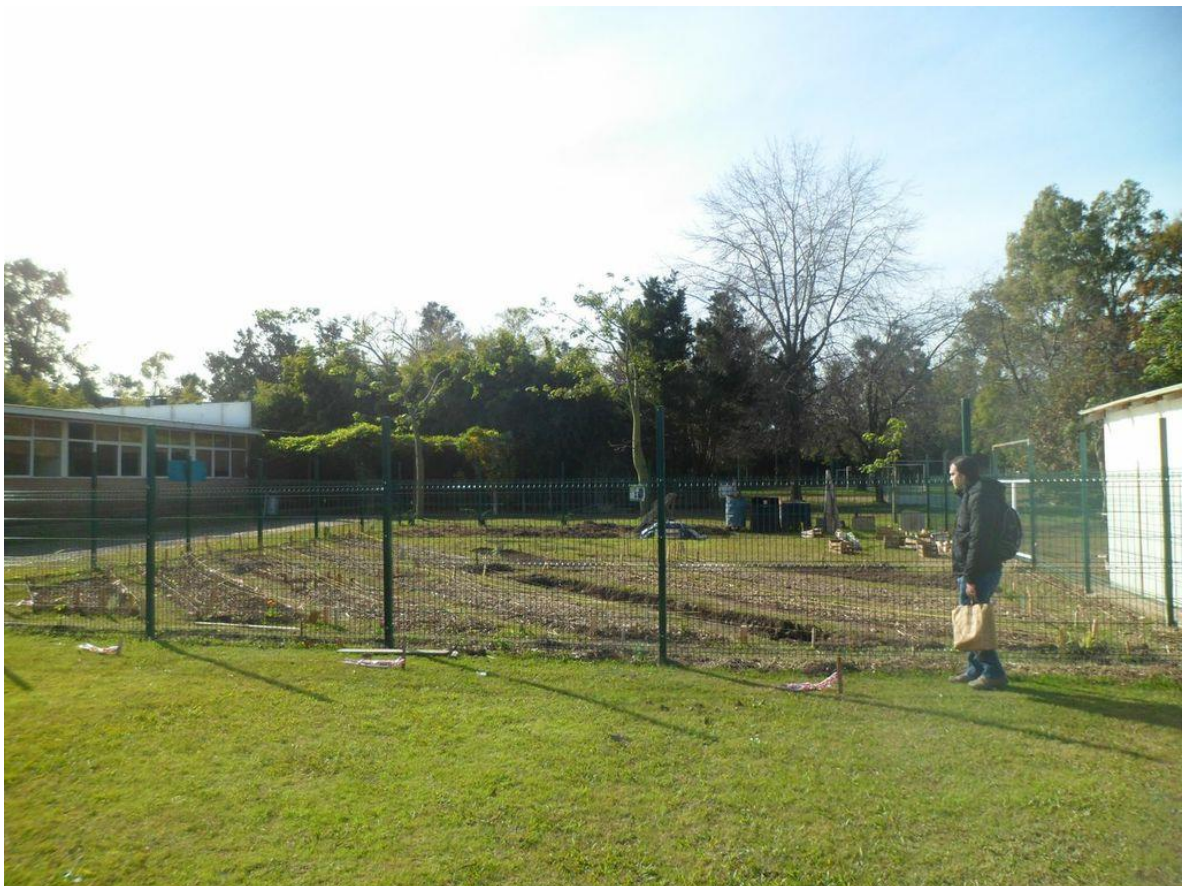
Foto 7: Huerta agroecológica del *Campus* de la UNGS. Junio 2013

El Proyecto de la Huerta Agroecológica del *Campus* de la UNGS se inició en el mes de mayo del año 2013, en el marco del Curso Huerta Agroecológica Demostrativa organizado por el Área de Ecología y el Instituto Nacional de Tecnología Agropecuaria (INTA) por medio del Programa Pro-Huerta. La huerta está ubicada detrás del estacionamiento del *Campus*, tiene un tamaño de aproximadamente 10 m² y está formada por varios canteros, una sección de chacra y un biotopo con una laguna artificial de aproximadamente 2 m de diámetro y 0,5 m de profundidad (**Foto 7**).

Hasta mediados del año 2014, la huerta fue regada de lunes a sábado, 1 vez por día en invierno y 2 en verano. La actividad cesó durante varios meses y fue retomada durante el primer semestre de 2015. Se planea en el futuro trasladar la huerta a un terreno aledaño a la Universidad, con otra superficie. Al momento de hacer las mediciones

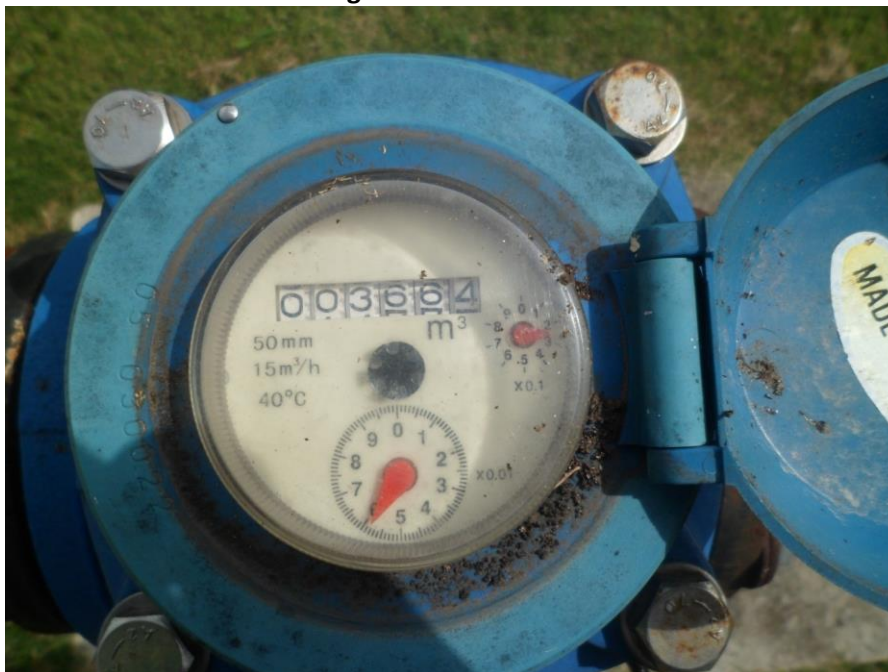
Foto 8: Caudalímetro instalado en el equipo de bombeo del pozo del Sistema 1 de dotación de agua. Febrero de 2014

Para estimar el volumen de agua consumida por la comunidad universitaria en el uso de los baños, se estimó primero el volumen de agua extraída de los pozos diariamente. Desde algunos meses antes de finalizar este trabajo, ambos pozos de extracción de agua cuentan con caudalímetros idénticos instalados (**Foto 8**). Para estimar la cantidad de agua subterránea consumida en la extracción de agua, primero se registró en cada caso la variación del volumen de agua en un tiempo conocido, mientras las bombas estaban funcionando. Así, pudo estimarse el caudal de cada equipo de bombeo. En segundo lugar, se tomaron tanto los valores registrados por el Departamento de Mantenimiento y Servicios Generales de cada caudalímetro durante 1 mes, como los que fueron medidos en el marco del presente estudio y se realizó un promedio del volumen extraído por día por cada bomba. Finalmente se le restó a este valor el volumen de agua consumido en el mantenimiento de la huerta. Así se estimó aproximadamente el gasto de agua que se hace en el uso de los baños.

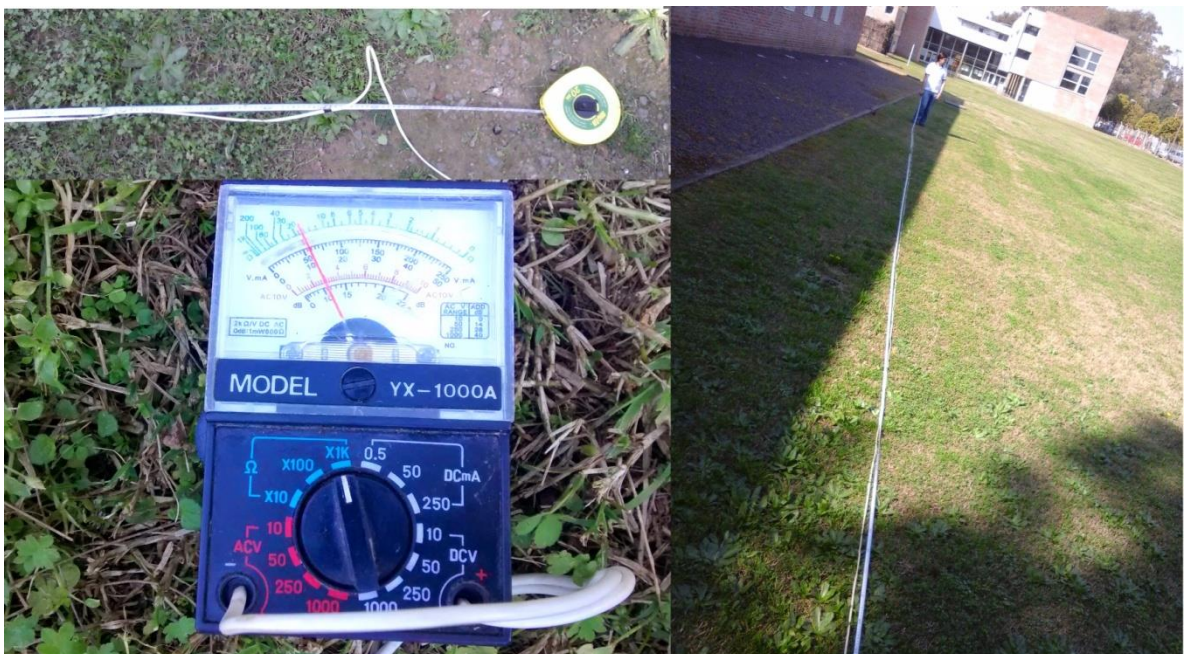
Foto 9: Instrumentos para la medición de potenciales hidráulicos. Agosto 2014

Para la obtención de los valores piezométricos y freaticos en campo se utilizó una cinta métrica de 30 m y una sonda eléctrica que consiste en un cable de 50 metros de longitud acoplado a un *tester* (**Foto 9**). Contando con este dispositivo se introduce en las perforaciones el cable que está descubierto en la punta, por lo que al hacer contacto con el agua lo traduce en una señal visual, moviendo la aguja del *tester* en el otro extremo (habiendo indicado previamente que mida resistencia). Midiendo luego con la cinta métrica, se registra la profundidad a la que se halla el nivel del agua dentro del pozo. Esta medición (nivel piezométrico) se realizó tanto en perforaciones al Puelche activas (de las que se extrae agua) e inactivas, en condiciones dinámicas y estáticas⁶, como también al Pampeano (nivel freático) en condiciones estáticas.

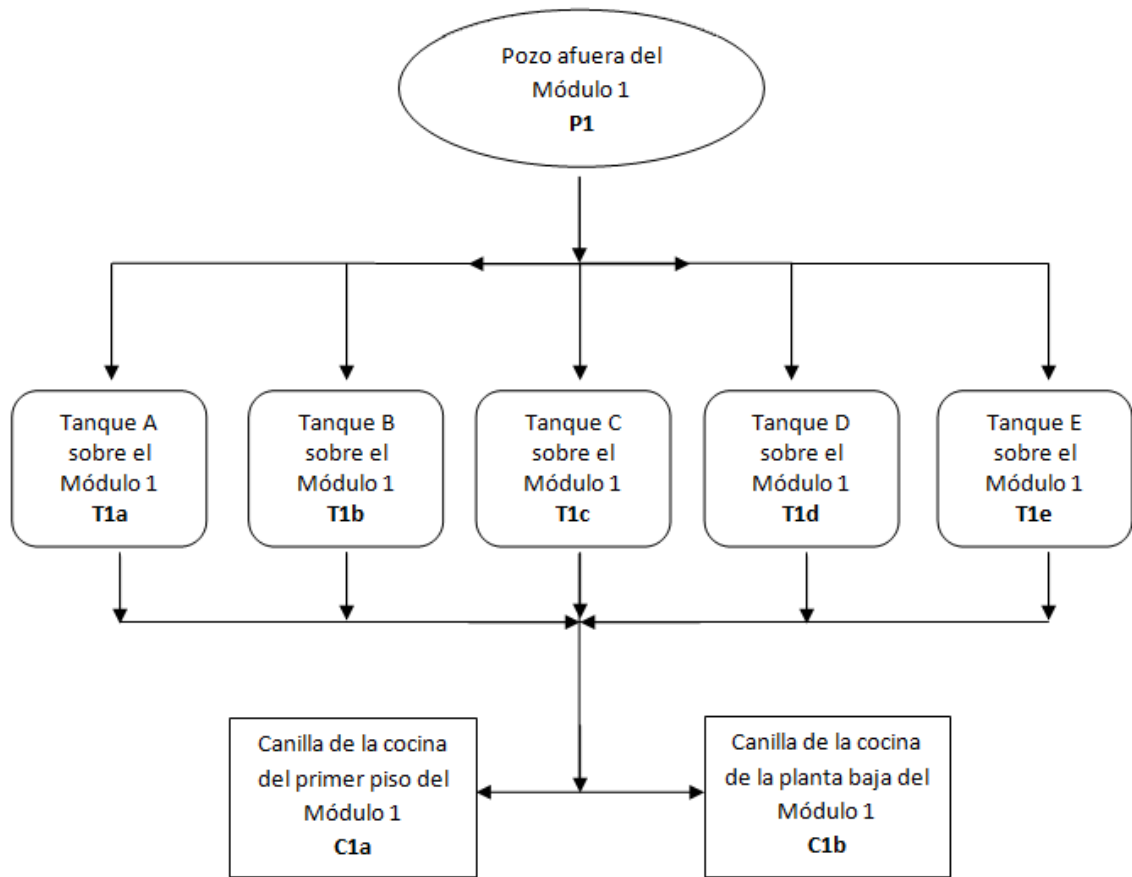
**Figura 5: Ubicación de puntos de muestreo. Sistema 1 (Módulo 1) de dotación de agua.
Campus UNGS**

La importancia de la captura de muestras de las canillas conectadas directamente a los pozos de extracción radica en que de esta forma puede conocerse directamente la calidad del agua en el acuífero, dado que no sufre interferencia por no pasar ni por tanques de almacenamiento ni por el sistema de distribución.

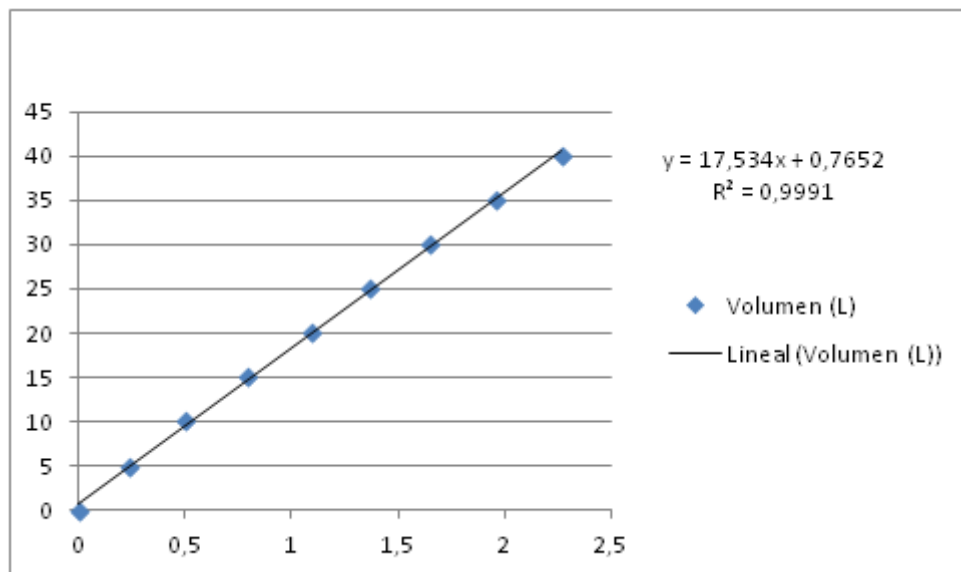
Gráfico 1: Volumen de agua (L) consumido en el riego de la huerta en función del tiempo de riego (min)

A partir del **Gráfico 1** se calculó la cantidad de agua destinada semanalmente al riego de la huerta. Este dato representa los meses en que se riega una vez (otoño-invierno), mientras que para los meses en que se riega dos veces (primavera-verano), se duplica.

Así, se estimó que el consumo de agua para el riego de la huerta es de aproximadamente 24.016 L/mes en otoño e invierno, mientras que en verano y primavera el riego consume aproximadamente 48.032 L/mes. En un año, el promedio del consumo mensual en el riego de la huerta, es de 36.024,4 L.

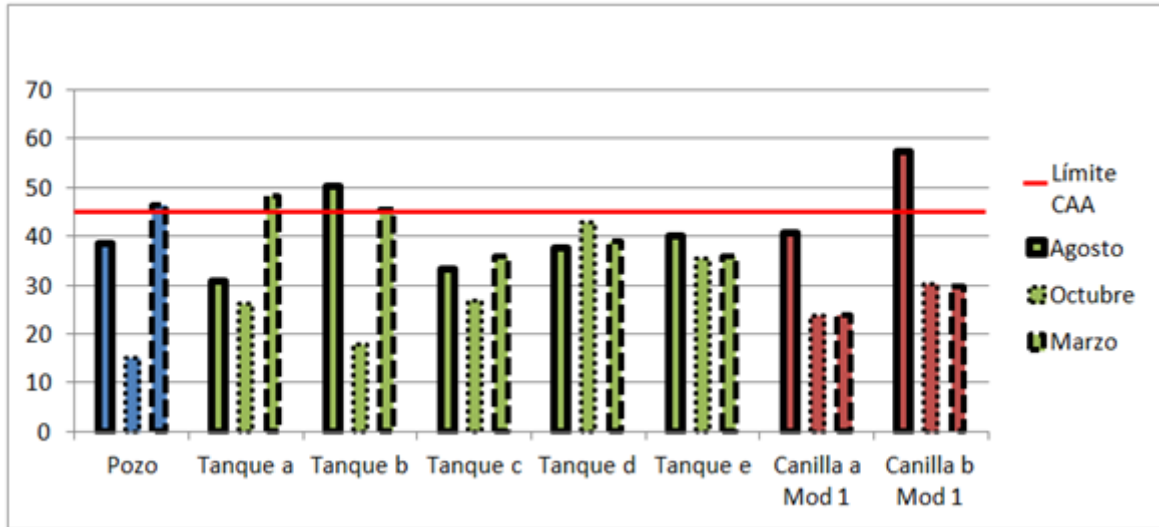
Gráfico 3: Concentración de nitratos (mg/L) - comparación con límite establecido por el CAA. Sistema 1 de dotación de agua (Módulo 1)

En el Sistema 1 de dotación de agua, la concentración de nitratos sobrepasó el límite establecido por el CAA en uno de los cinco tanques de almacenamiento y en una de las dos canillas en las mediciones del mes de agosto (**Gráfico 3**).

Nota: Se usaron colores para distinguir los puntos de medición, siendo azul= pozo, verde= tanques, rojo= canillas.

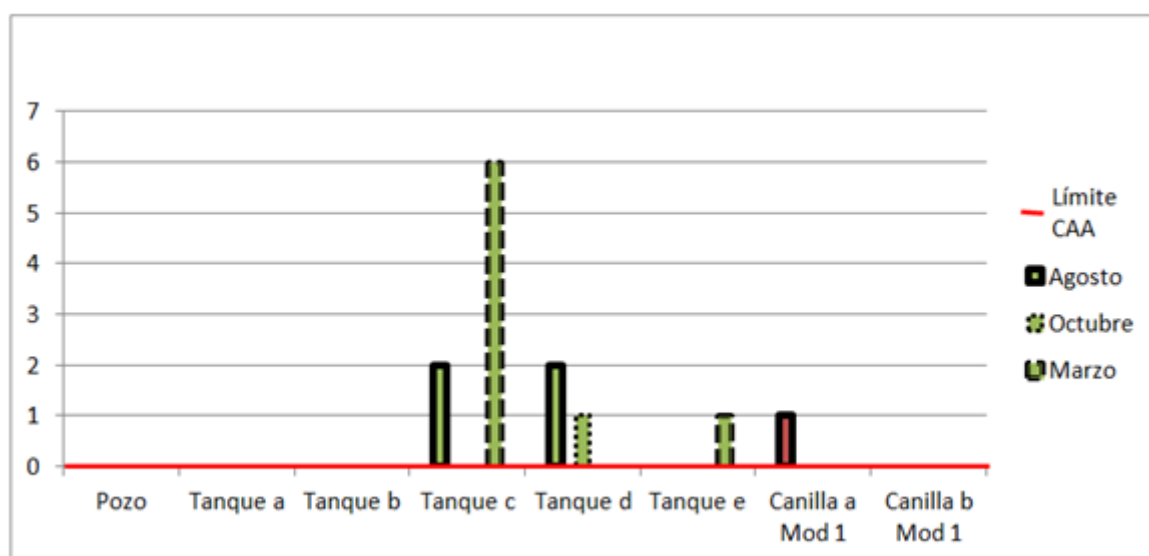
Gráfico 5: *P. aeruginosa* (UFC en 100 mL de muestra) - comparación con el límite establecido por CAA. Sistema 1 de dotación de agua (Módulo 1)

Nota: Se usaron colores para distinguir los puntos de medición, siendo azul= pozo, verde= tanques, rojo= canillas.

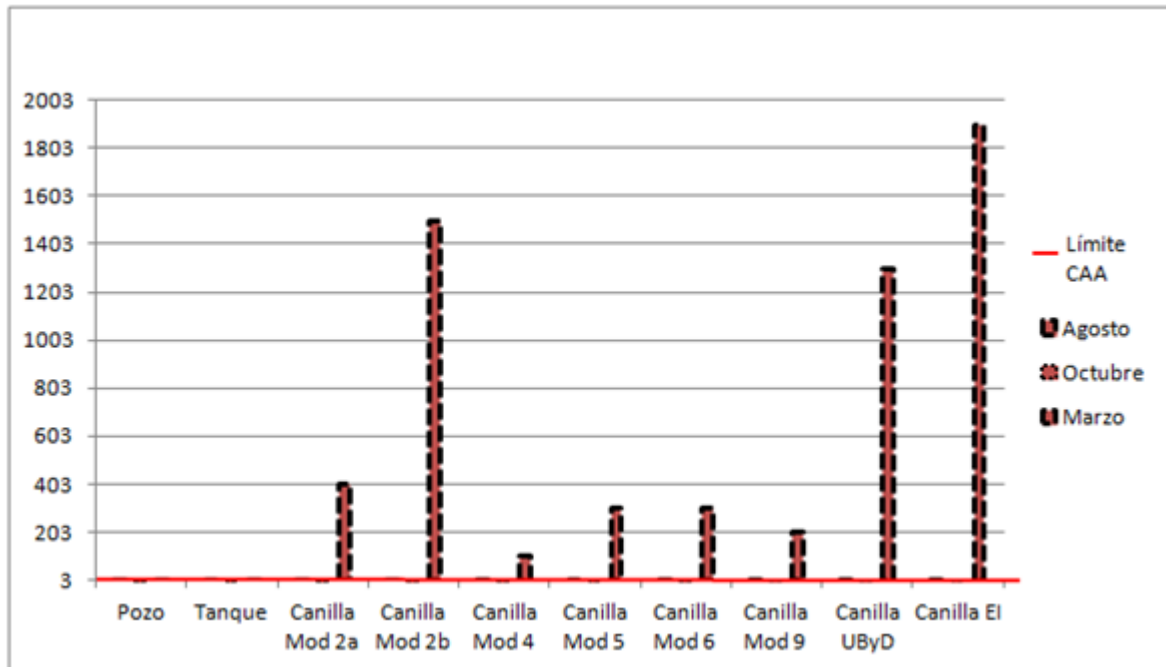
Gráfico 6: Coliformes Totales (UFC en 100 mL de muestra) - comparación con límite establecido por el CAA. Sistema 2 de dotación de agua (Módulo 7)

Notas: Se partió del valor 3 para facilitar la interpretación, debido a la diferencia de escala entre el límite establecido por el CAA y los resultados obtenidos. Se usaron colores para distinguir los puntos de medición, siendo azul= pozo, verde= tanques, rojo= canillas.
Fuente: Elaboración propia.

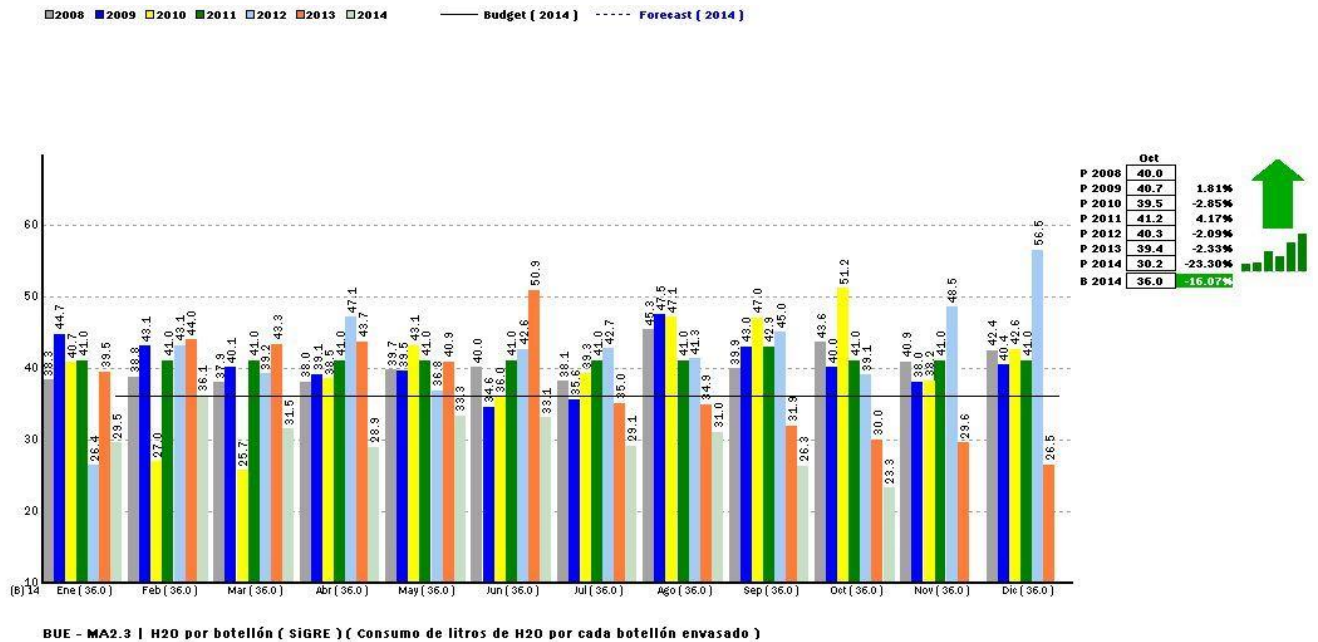
Gráfico 9: Volumen de agua consumida (L) por botellón envasado

BUE - MA2.3 | H2O por botellón (SIGRE) (Consumo de litros de H2O por cada botellón envasado)

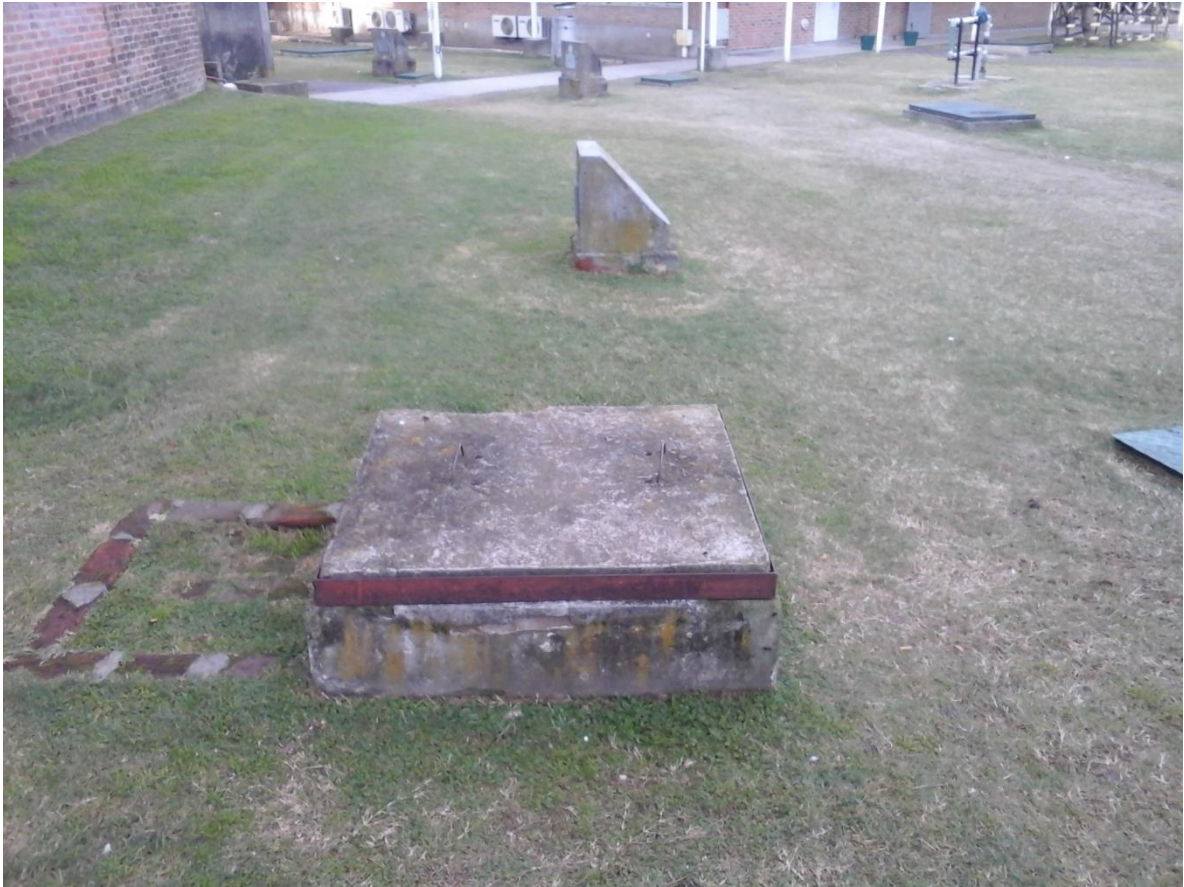
Foto 12: Pozo de extracción cegado. Febrero 2014

de explotarse, se estima que durante el año 2013, por lo que actualmente se encuentra cegado (**Foto 12**).

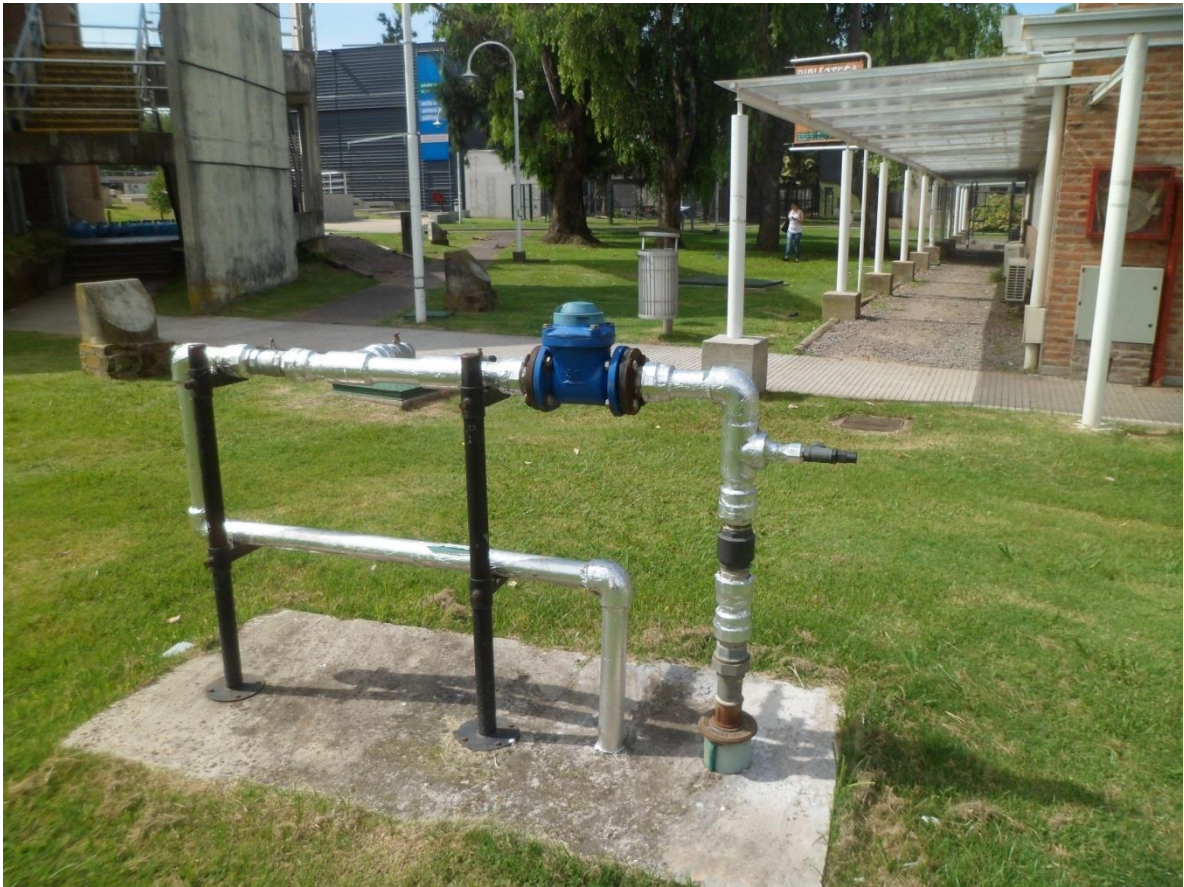
Foto 13: Pozo de extracción fuera de funcionamiento. Febrero 2014

Como se mencionó anteriormente, una de las bombas de extracción del *Campus*, la cual está ubicada cerca de la entrada del Módulo 2a (**Foto 13**), dejó de funcionar en el año 2012, por la rotura del equipamiento de bombeo. Cabe mencionar que el equipo de bombeo y la tubería externa aún están instalados en el lugar. Por ello se sugiere que se cegue esta perforación, ya que la instalación puede permitir el paso de distintas impurezas hacia el acuífero, sobre todo cuando hay precipitaciones.
